ONDE JÁ FOI APLICADO O VERGALHÃO GALVANIZADO POR IMERSÃO À QUENTE NO CONCRETO ARMADO?

RICARDO SUPLICY GOES

Gerente executivo do [ICZ – Instituto de Metais não Ferrosos](http://iczs.org.br)
ricardo.goes@iczs.org.br

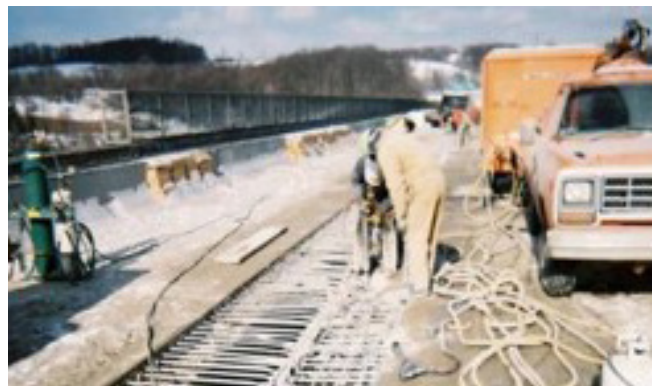
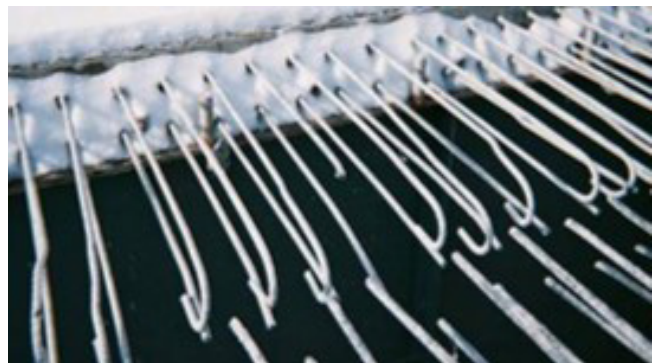
Ponte Route 66 - Kittanning PA (Pennsylvania) - 1973

Construída em 1973, mesmo após 30 anos de exposição a altas concentrações de cloreto não houve evidência de corrosão apesar do teor de cloreto encontrado na superfície ser 5x o limite de corrosão para a moldura nua.

Não houve necessidade de renovação do pavimento, e a nova barreira foi preenchida com concreto em torno da estrutura com moldura galvanizada existente.

- Teor de cloreto na superfície do vergalhão: 3.0 kg/m³ – 5x o limite do vergalhão nu.
- Espessura média da camada de zinco: 247-270 μ.

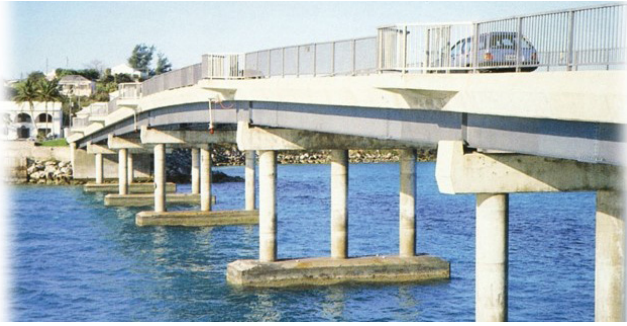
New Watford Bridge - Bermudas

Construída entre as ilhas Somerset e Watford, nas Bermudas, a ponte foi erguida, em 1982, com vigas de aço estrutural galvanizadas apoiando um deck de concreto armado totalmente galvanizado.

Está há 32 anos sem apresentar deterioração de corrosão das armaduras.

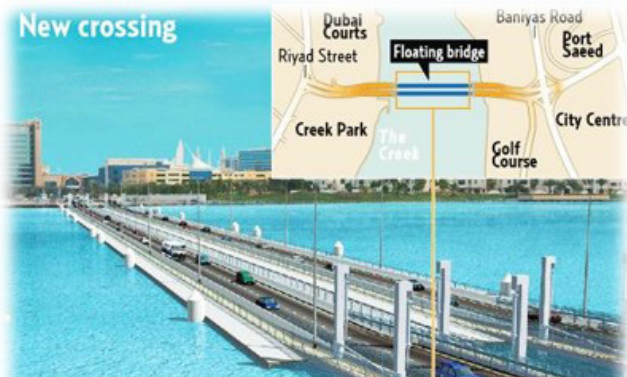
A Ponte Flutuante Al Maktoun - Dubai

De Dh115 m, abrange o Riacho Dubai e foi inaugurada em julho de 2007, cerca de 300 dias após o início da construção. A ponte tem 360 m de comprimento com três faixas de tráfego em ambos os sentidos. Sua capacidade é de 3.000 veículos, em cada sentido, nos períodos de pico da manhã e da tarde.

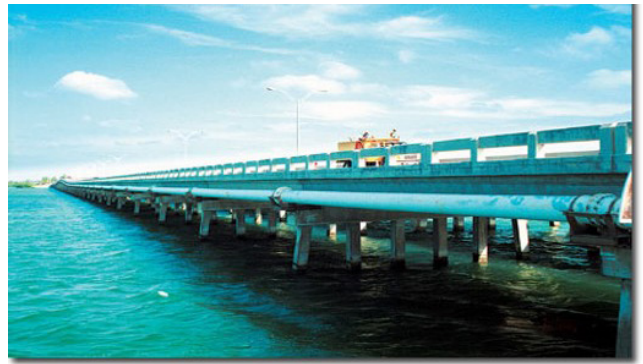
Boca Chica, Florida Keys - EUA

Construída em 1972.

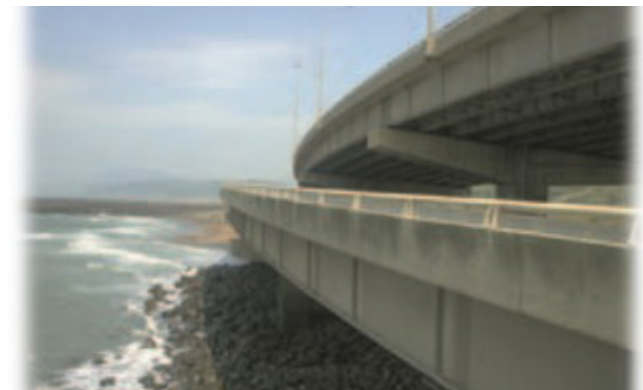
Taipei - Linkou Bridge - Taiwan

A Ponte Linkou é uma ponte de viaduto de 8 pistas, 22,6 metros de largura, e 1.065 metros de comprimento, localizada em um ambiente não protegido adjacente à orla marítima na costa nordeste de Taiwan. Esta ponte, do tipo vigas, utilizou 7.300 toneladas de vigas galvanizadas de 2 metros, bem como 3.030 toneladas de reforço de aço galvanizado para fornecer proteção de corrosão a longo prazo na atmosfera carregada de sal do Estreito de Taiwan. A região experimenta ventos e tempestades de pulverização marinha predominantes.

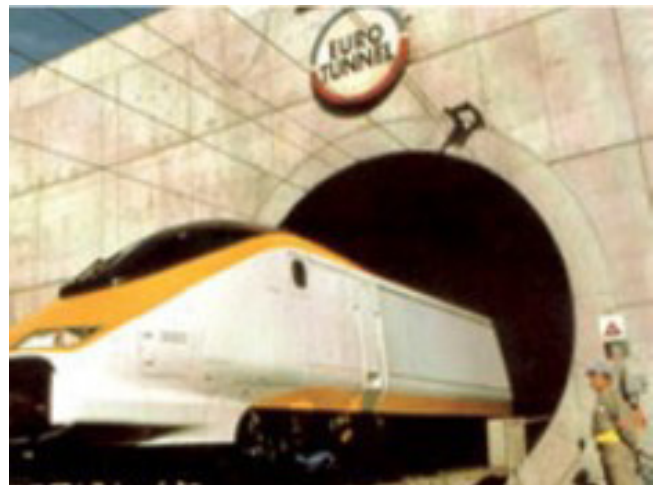
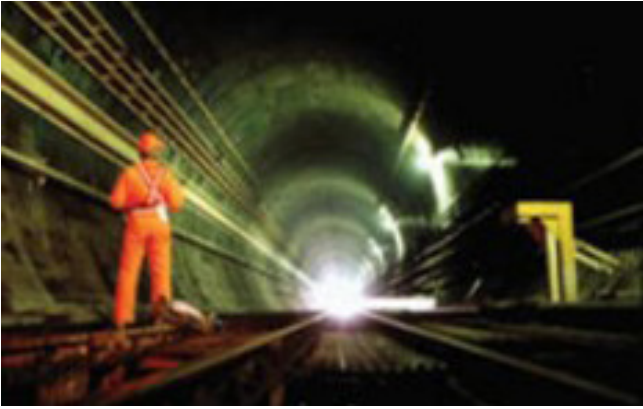
Os túneis, áreas técnicas, terminais, e os acessórios (elementos permanentes) foram galvanizados por imersão à quente e pintados, posteriormente, com tinta epóxi orgânica – Sistema Duplex. Essa galvanização foi executada para uma permanência de construção (mínimo de 25 anos sem corrosão) e baixa manutenção ao longo do tempo. Outros benefícios: resistência ao impacto durante a construção; facilidade de montagem dos equipamentos definitivos, com baixo índice de retoque; reparos de manutenção no galvanizado (somente após vários anos de exposição), e excelente relação custo/benefício.

Elementos permanentes metálicos: 30.000 toneladas.

Total de equipamentos provisórios: 3.000 toneladas galvanizadas na França. Espessura mínima: 70 μm de Zn SHG (cerca de 500g/m²).

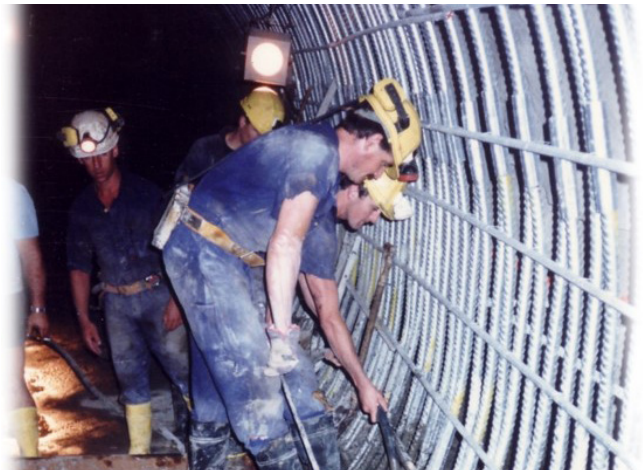
O reforço de aço galvanizado foi usado na construção de forros para três túneis de queda do oceano em North Head, Bondi e Malabar, em Sydney. Os túneis estavam escavados através de falésias costeiras e do fundo do mar a uma distância de cerca de 3 km da costa. Os túneis foram forrados com uma combinação de painéis pré-moldados e concreto insitu, todos galvanizados, reforçados para proteção de corrosão a longo prazo.

Concretando o forro do túnel

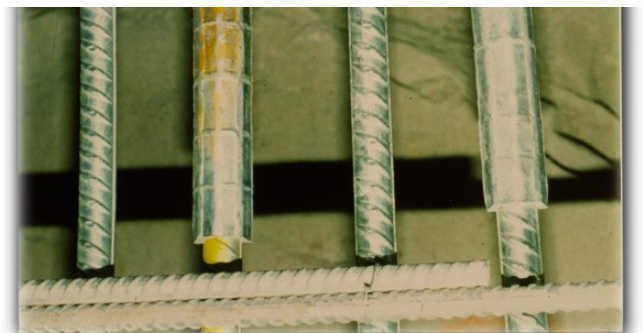
Conectores de barras mecânicas

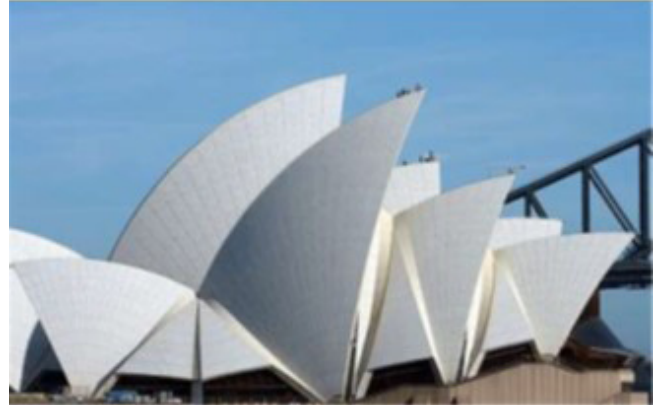
Sydney Opera House, Sydney, Australia

O trabalho começou em 1958, e o teatro foi aberto em 1973. Conchas de concreto pré-moldadas reforçadas com malha de arame galvanizado, sem corrosão por 42 anos.

A fundação foi reformada duas vezes devido a vergalhões não revestidos.

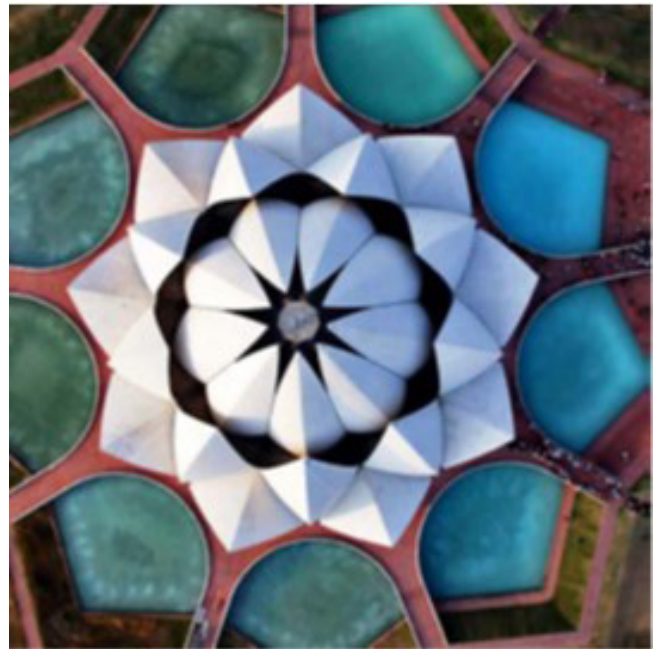
Templo de Lótus, Índia

Vergalhão galvanizado em painéis brancos pré-fabricados.

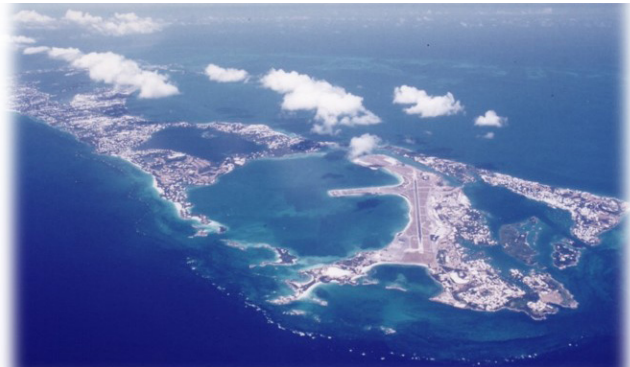
Bermudas são um grupo de pequenas ilhas oceânicas no Noroeste do Atlântico, a cerca de 1.000 km a Leste da Carolina do Norte, EUA. As ilhas são de origem vulcânica com uma tampa de calcário de coral. O clima é subtropical

com uma umidade relativa alta, média de 80%. Nenhum ponto nas ilhas fica a mais de 1 km do mar e o spray de sal e o ar salino carregado é um desafio constante.

Durante um período de 50 anos, o Ministério das Obras e Engenharia das Bermudas especificou exclusivamente reforço galvanizado para todas as suas obras. A presença de altos níveis de cloretos, tanto do meio ambiente quanto do uso de agregados de corais na fabricação de concreto, era conhecida por ser particularmente corrosiva não só para o aço exposto, mas também para o concreto armado convencional – que muitas vezes mostrava corrosão e fragmentação dentro de 2-3 anos. Para combater isso, o reforço galvanizado tem sido amplamente utilizado em uma gama de construções concretadas até agora.

Levantamentos periódicos dessas estruturas, com cerca de 40 anos ou mais de idade, têm mostrado, consistentemente, que a galvanização de reforço fornece proteção contra corrosão a longo prazo em concreto nessas condições agressivas.

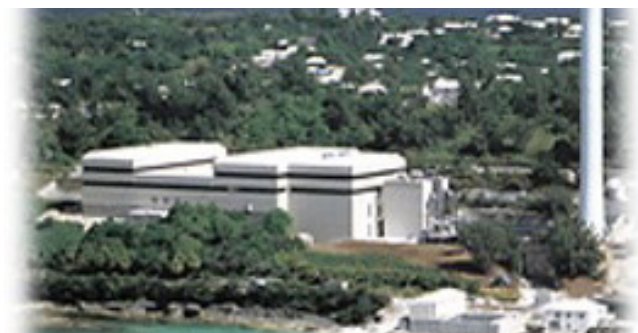
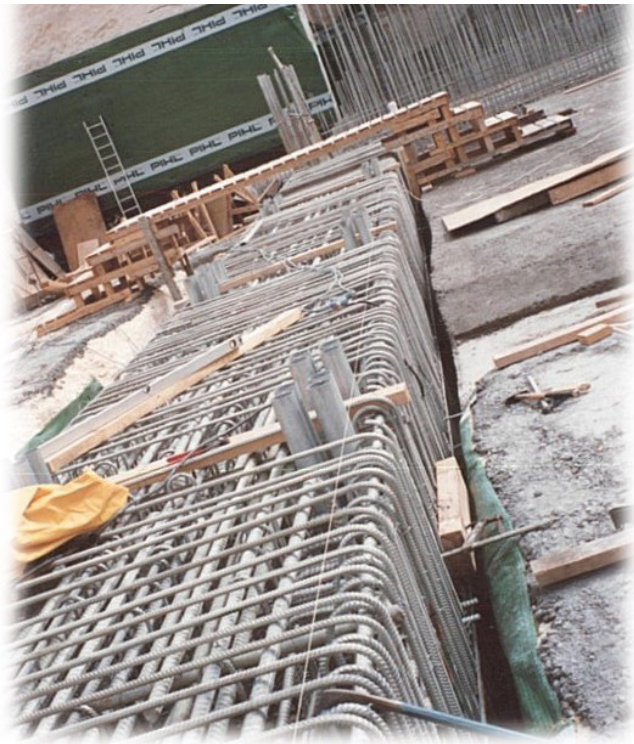
Tynes Bay instalação de Tratamento de Resíduos - Bermudas

Escavação e fundações para a instalação, foram usadas cerca de 3.000 t de reforço galvanizado durante toda a construção. Veja detalhes no link: www.rossgo.com/Tynes%20Bay/Incinerator.html.

Feixe de terra fortemente reforçado

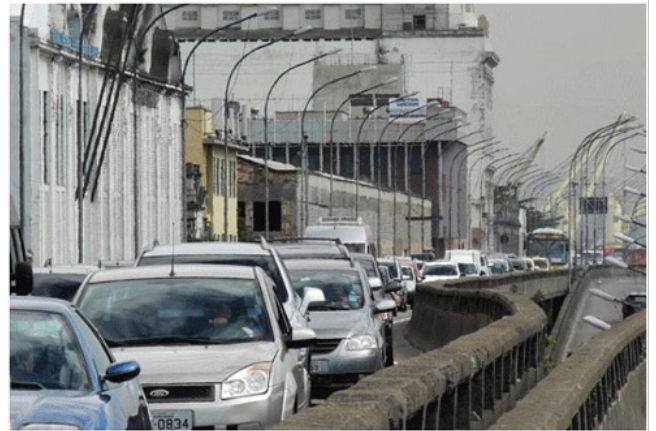
2012 - Elevado da perimetral - projeto Porto Maravilha - RJ

Primeira especificação de vergalhão galvanizado para obra pública no Brasil.

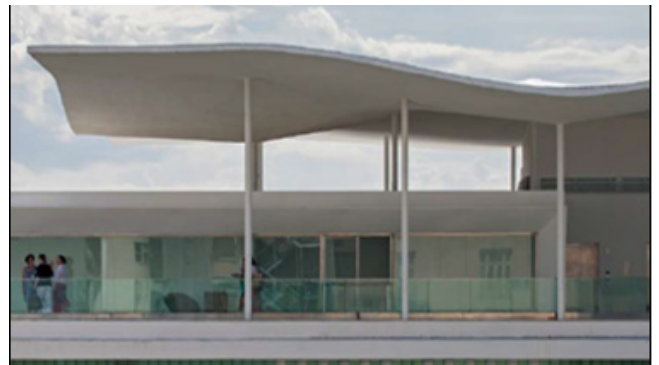
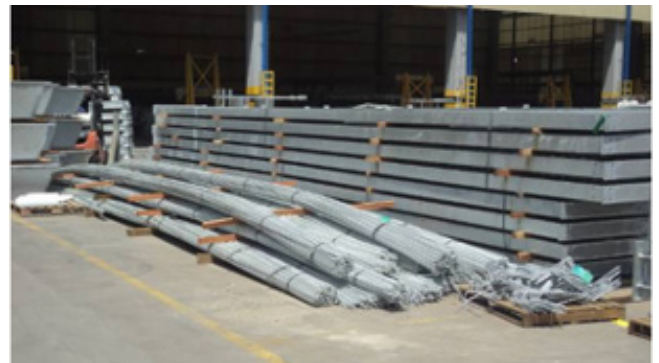
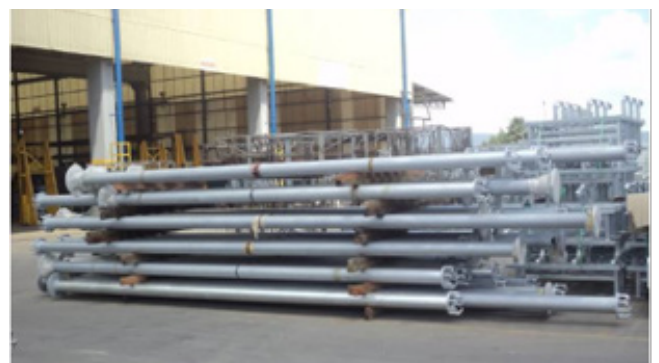
2013 - MAR - Museu de Arte do Rio de Janeiro

Foram utilizadas mais de 80 toneladas de vergalhão galvanizado para o concreto armado e 37 colunas em aço galvanizado, para sustentação da laje que simula uma marola.

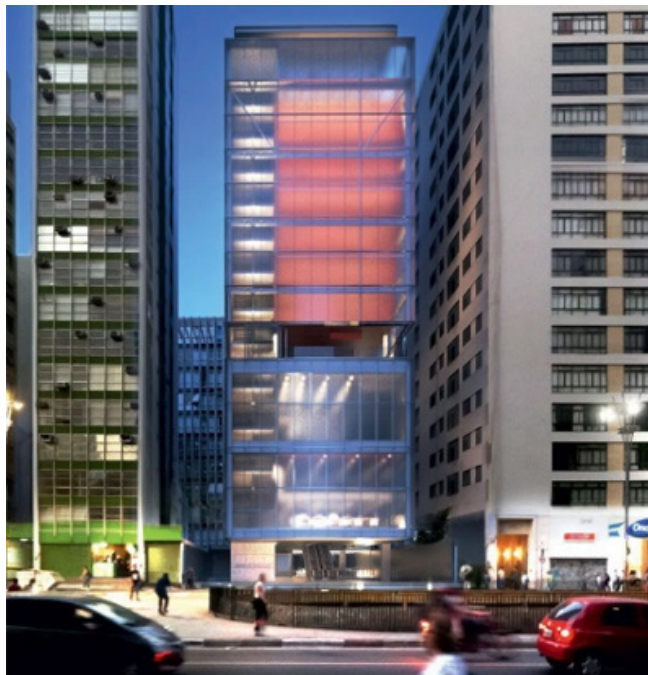
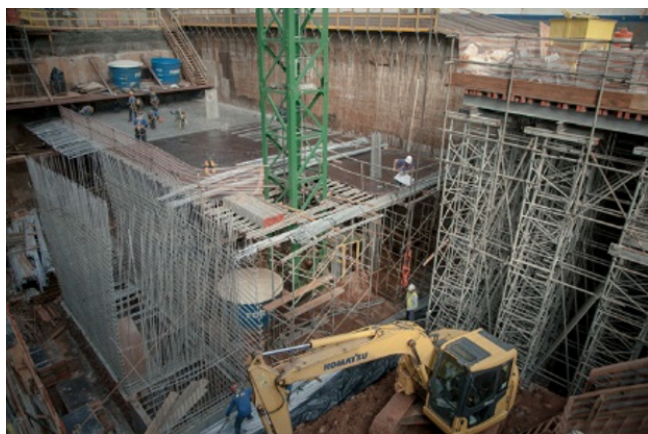
2017 - Instituto Moreira Sales - São Paulo, SP

100% em vergalhão galvanizado por imersão à quente.
